DEVLET HAVA MEYDANLARI İŞLETMESİ
ANTALYA HAVALİMANI BAŞMÜDÜRLÜĞÜ
EMNİYET BÜLTENİ

Sayı : AYT-2023-04

Konu : PAT Sahalarındaki İlave
Araç Yolları ve Tehlikeli
Geçişleri Önleme

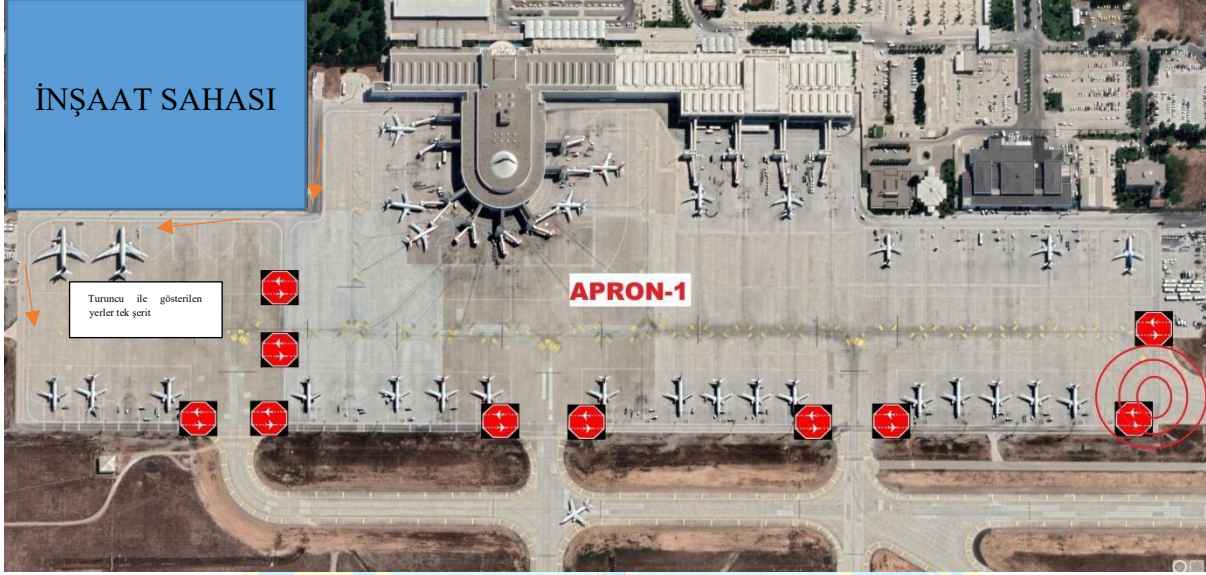
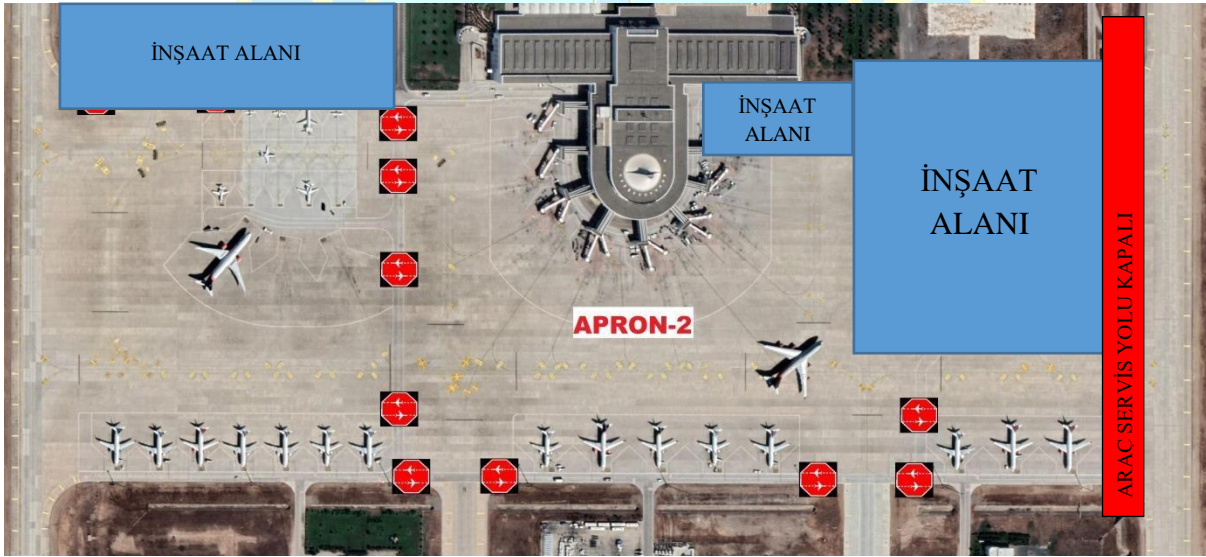
EK-APRONLARDA BULUNAN ARAÇ SERVİS YOLLARI

Antalya Havalimanı özelinde tehlikeli araç geçişlerinin yoğun olarak yaşandığı alanlar sırasıyla Apron1-L taksi yolu bölgesi, Apron2 Kuzey-Güney kat ediş hattı, kanat açıklığı 24 metrenin altında olan uçak park yerleri (238-249), 216-223 park yeri bölgesi ve araç servis yollarının taksi yolları ile kesişim bölgeleridir. Yaşanan hadiselerle neden olan faktörler şu şekildedir;

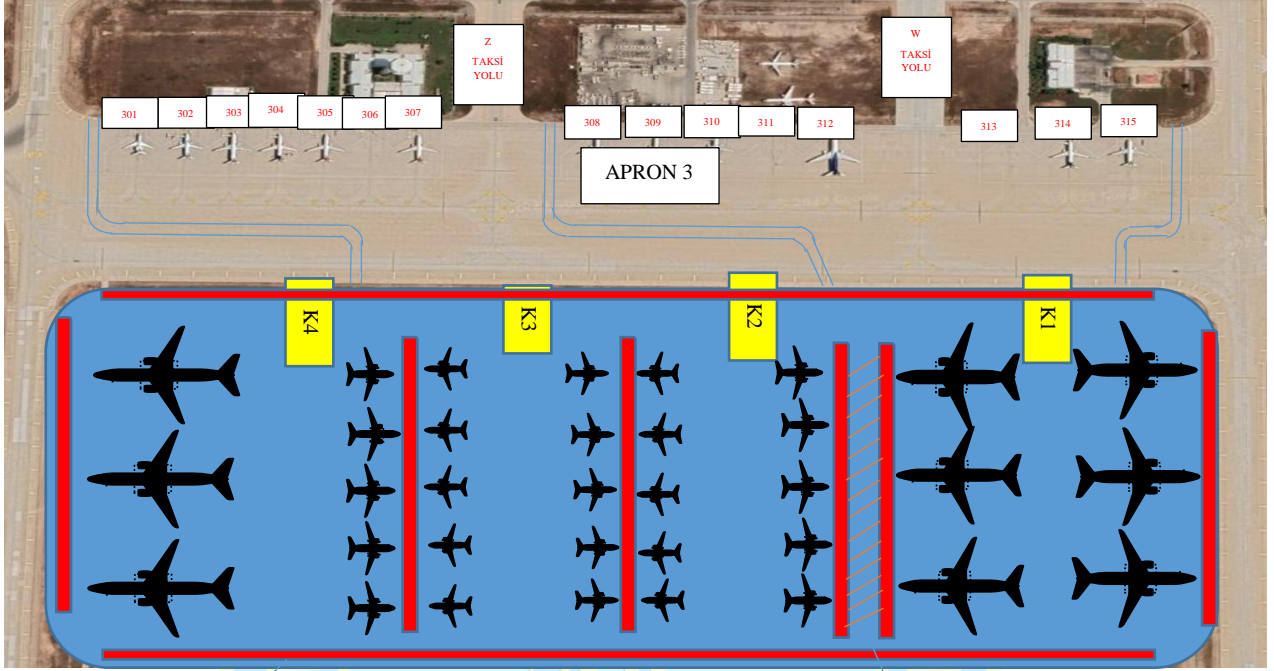
Kırmızı yerler araç servis yolu

ekipman sahası
